El campanario dei Frari en Venecia: conocimiento y restauración

Ilaria Cavaggioni, Alberto Lionello y Angela Squassina*

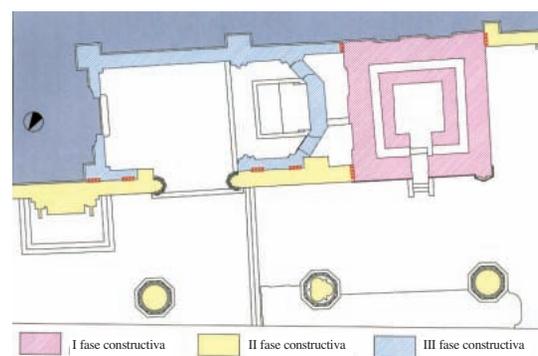
2. La planimetría revela las tres fases constructivas identificadas: A – 1361-1396: 1ª fase constructiva, erección del campanario; B – 1340-1342: 2ª fase constructiva, erección de la iglesia; C – primera mitad del siglo XV: 3ª fase constructiva, construcción de la capilla de San Pedro

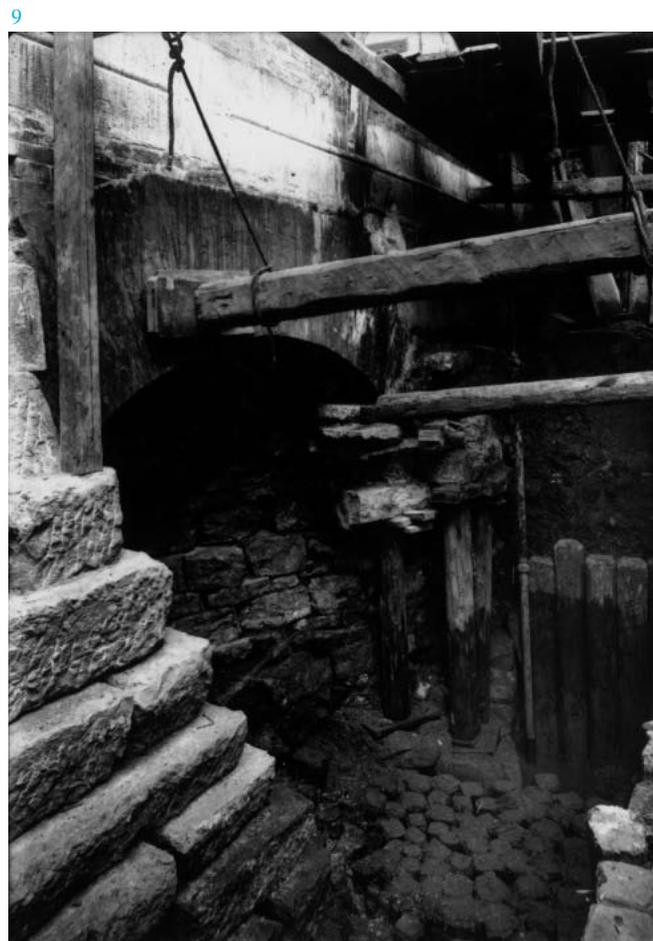
9. Empalizadas de madera venecianas hincadas hasta apelmazar el terreno (archivo Soprintendenza BAPPSAE di Venezia e Laguna)

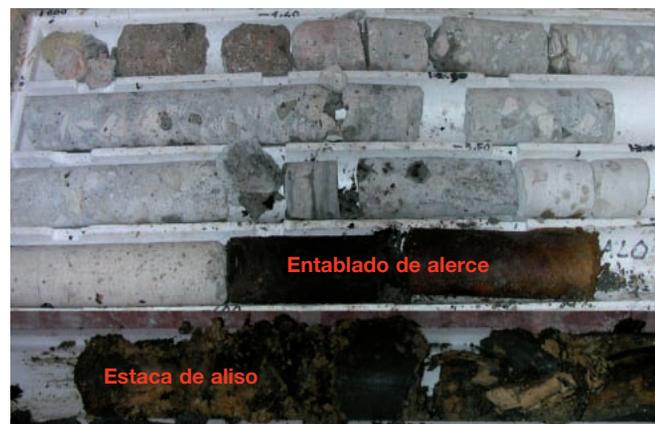
13

La correcta constitución del sistema de cimentación y su buen estado de conservación, a excepción de la empalizada de troncos que presentaba un avanzado estado de degradación (fig. 13), ha conferido al campanario un comportamiento estructural monolítico, al menos hasta la intervención de principio de 1900: de hecho, en esas fechas, no se había manifestado patología alguna o lesiones en el fuste. Por el contrario, si bien la intervención de consolidación de 1904 contribuyó a atenuar el proceso de hundimiento, su falta de simetría -ya que se realizó sobre un único lado- alteró probablemente la regularidad de la estructura y consecuentemente su comportamiento, haciendo surgir una lesión pasante sobre el prisma externo bien visible actualmente desde el transepto (fig. 14).

12. Lectura estratigráfica de la esquina noroeste, donde el pilar de la iglesia se adosa a la esquina de la torre campanario
13. La estratigrafía revela el entablado de alerce en buen estado de conservación y la empalizada de madera de aliso degradada (Setten)
14. La confrontación entre los cuadros fisurativos antes y después de la intervención de 1904 evidencia la modificación del comportamiento estructural (archivo Soprintendenza BAPPSAE di Venezia e Laguna)
