## La conservación de la piedra del Claustro de la Catedral de Oviedo

Araceli Rojo\*\*, Rosa M<sup>a</sup> Esbert\*, Luis Valdeón\*\*, F. Javier Alonso\*, Félix Mateos\*\* y Jorge Ordaz\*

**La intervención descrita en este artículo constituye un modelo metodológico para actuaciones similares de conservación de la piedra en edificios históricos por su rigor científico en el análisis y la evaluación, ponderación y confrontación de las opciones ofrecidas por el mercado en modo de controlar, dirigir y matizar la tecnología disponible, eligiendo las opciones más idóneas en cada caso, hacia una restauración consciente que controle la técnica, frente a la opción habitual que ve entregar la restauración a las riendas ciegas de la técnica.**

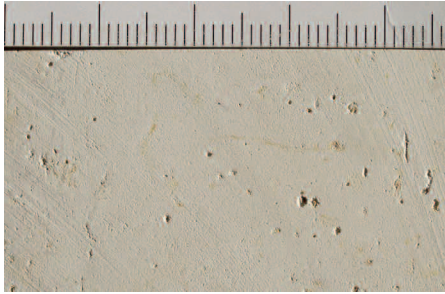
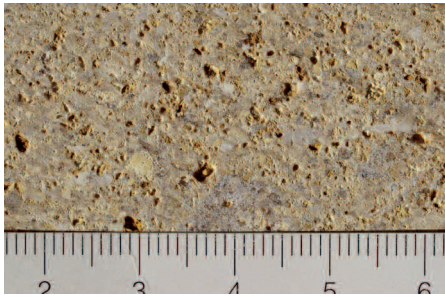
4a y 4b

4a. Aspecto macroscópico de la dolomía de Laspra  
 4b. Aspecto macroscópico de la caliza de Piedramuelle  
 5a. Aspecto de la textura de la dolomía de Laspra, visto al microscopio óptico de polarización (POL). NCx40. Se diferencian los pequeños cristales que la constituyen  
 5b. Caliza de Piedramuelle observada al microscopio óptico de polarización (POL). (NC x25). Los cristales son de mayor tamaño que los de la dolomía de Laspra

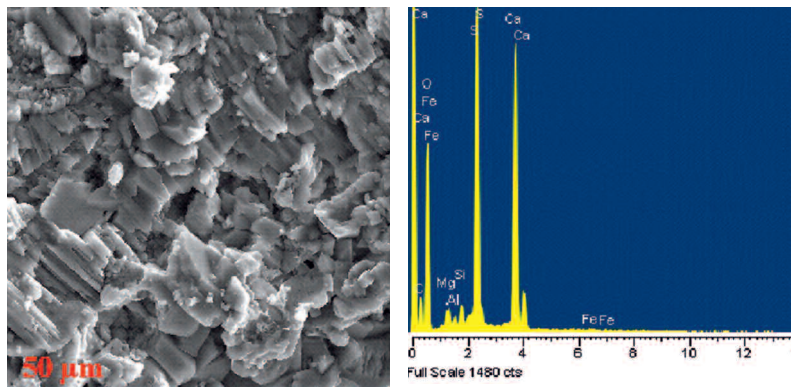
7

7. Izqda.: Micrografía al microscopio electrónico de barrido (MEB) de la pátina artificial. Dcha.: Espectro correspondiente al microanálisis de la misma

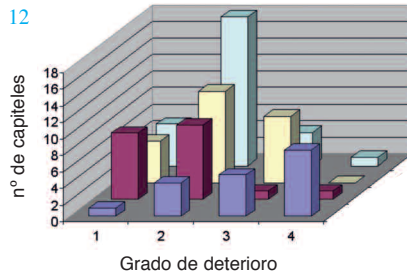
12

1. Los capiteles del tramo norte son los que muestran un deterioro más avanzado (hay un mayor número con los grados 3 y 4; por el contrario, los de la fachada sur están mejor conservados (fig. 12)).
2. Comparando la parte externa de los capiteles, orientada al jardín, con la interna orientada a las galerías, la primera está más alterada. (fig. 13)

12. Gráfico ilustrativo de los distintos estados de alteración que presentan los capiteles del claustro, en función de su situación exterior o interior respecto al jardín del mismo

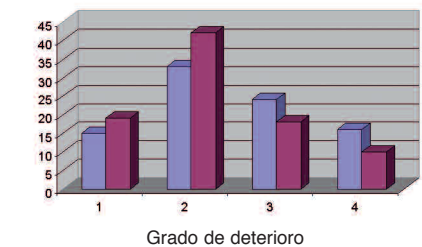
13

13. Gráfico de los distintos estados de alteración que presentan los capiteles del claustro en función de sus distintas orientaciones

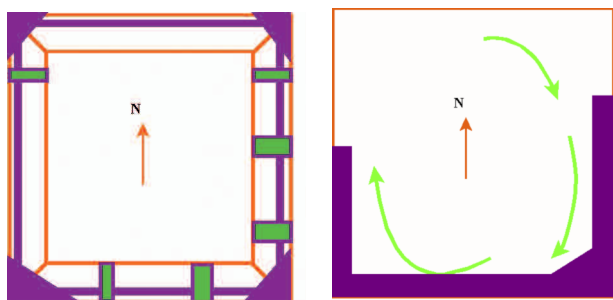
14a y 14b

14 a. Esquema del claustro alto a vista de pájaro. Las zonas más azotadas por el agua de lluvia son el lateral este y el sur.

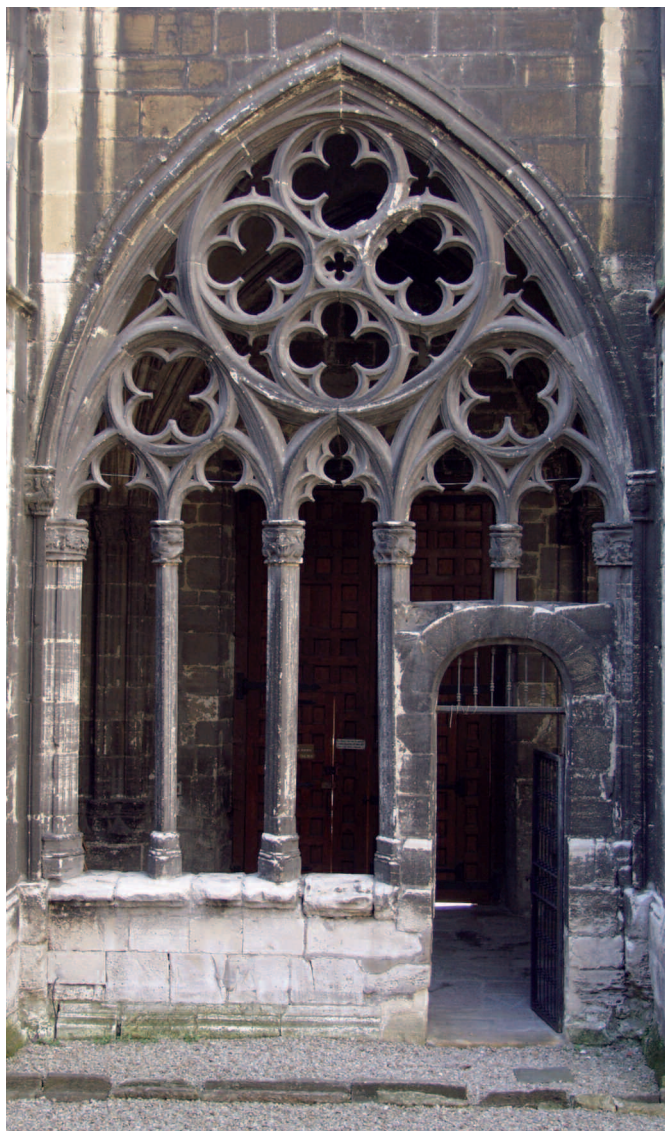
- 21. Aspecto de las cornisillas superiores de algunos capiteles reintegradas con un mortero de restauración
- 22. Reintegración de parte de las tracerías con mortero de restauración
- 23. Reposición del mortero de juntas
- 24a y b. Aspecto del ventanal 9 antes y después de su intervención
