Obras de emergencia en la iglesia parroquial de Nuestra Señora de la Asunción de Traiguera

Vera Hofbauerová*

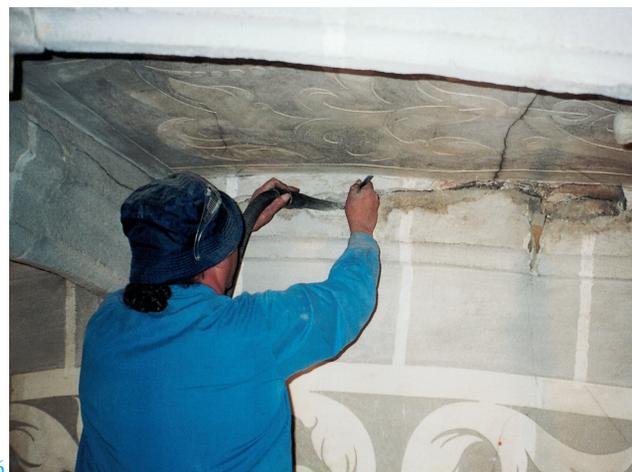
26

- 22. Canalón perimetral original de cubierta
- 23. Realización del nuevo canalón perimetral de cubierta
- 24. Construcción de la coronación perimetral de los muros
- 25. Cosido de la única grieta en la bóveda tabicada del tercer tramo
- 26. Eliminación de mortero degradado en las grietas de separación entre el arco fajón del tercer tramo y paramento poniente. Paso previo a consolidación volumétrica y superficial de la zona
- 27. Restitución de dovela en la crucería del tercer tramo
- 28. Detalle del aspecto final de la crucería y revocos esgrafiados del tercer tramo
