La arquitectura popular tradicional a examen: Diagnóstico experimental en la comarca del Rincón de Ademuz

Alessia Bianco*

Gabriella Guerrisi**

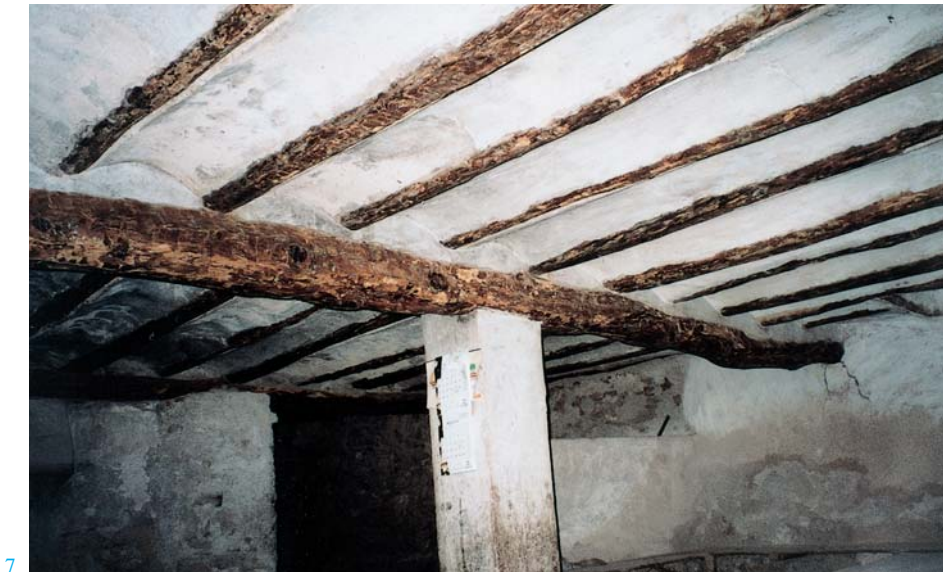
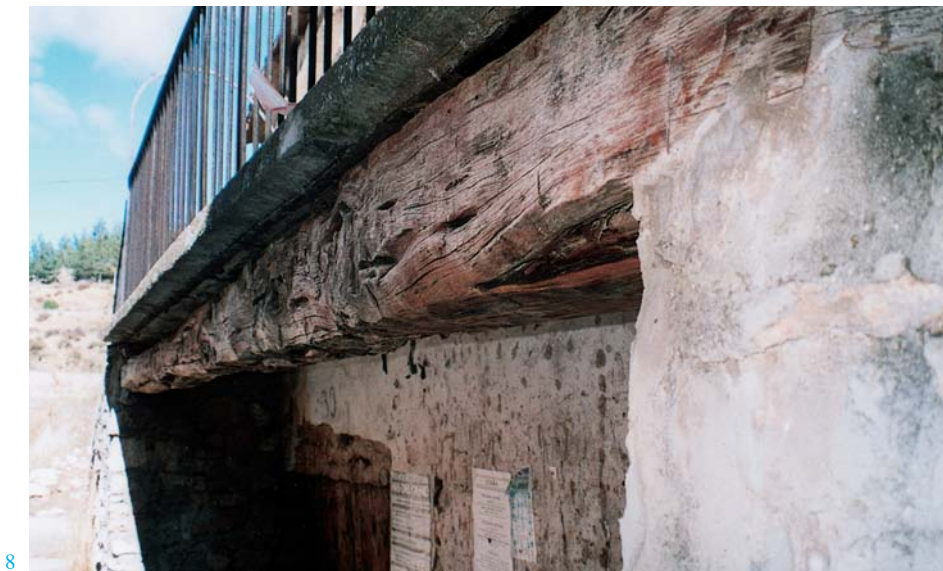
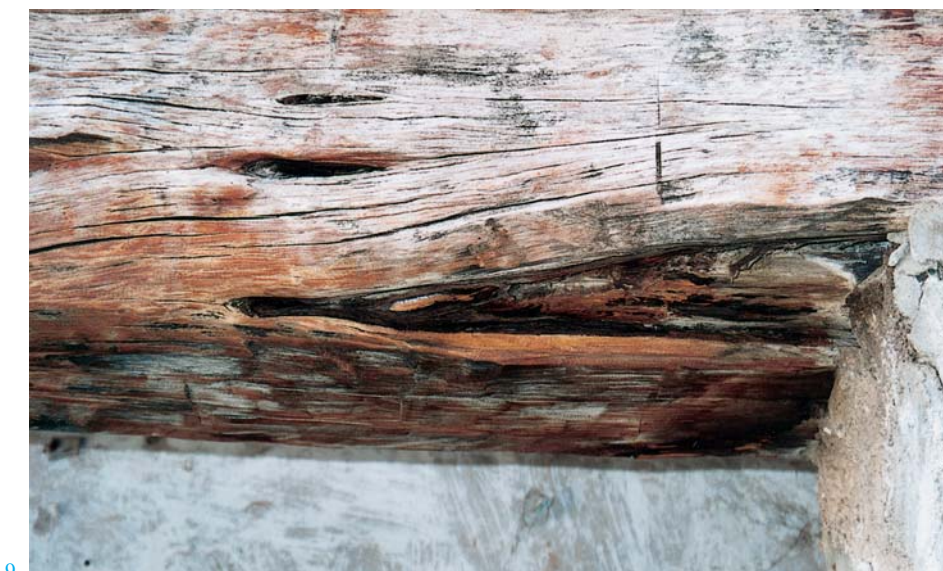
Efectuada la monitorización ambiental, se ha pasado a la investigación de las fábricas, seleccionando en cada planta tanto una porción de muro de cerramiento como de pared divisoria interna, donde se han aplicado el detector de ultrasonidos y el esclerómetro. En la planta baja se ha escogido la parte del muro de cerramiento que ha sido objeto de reciente consolidación con técnicas y materiales compatibles, homólogas a la tradición. En este punto, se ha podido verificar no sólo la buena calidad del muro (velocidad media de propagación de 2.300 KHz) sino también su equiparación con el resto de fábricas en buen estado de conservación, lo cual permite emitir un juicio favorable tanto sobre la intervención acometida como sobre los criterios que la han guiado. La investigación en la planta baja, confrontada con la efectuada en las plantas superiores, ha confirmado también que el alto grado de humedad constituye el principal factor de degradación para estas fábricas, como se observa en los

datos obtenidos, que revelan un progresivo debilitamiento de la calidad de las fábricas hacia la base de las mismas. En lo que atañe a la pared divisoria estudiada, este aspecto resulta todavía más evidente a causa del deterioro del revoco y de la mayor cantidad de mortero en las juntas (velocidad media de propagación de 1.900 KHz).
