## La reconstrucción del pabellón de arte contemporáneo (Milán) de Ignazio Gardella

Jacopo Gardella\*

*The reconstruction of the Padiglione d'Arte Contemporanea (Milán). The problem of restoration, refurbishment, reutilization or -as is the case of our building- total rebuilding (a problem that for years only affected the architectures of the past), has recently started to affect the architectures of the present; specifically edifices of the modern movement, built before or after the Second World War. And it is easy to see that this is an issue that raises contrary and discordant opinions, since the acceptance of the monumental value of recent buildings is not unanimous or free from doubts.*

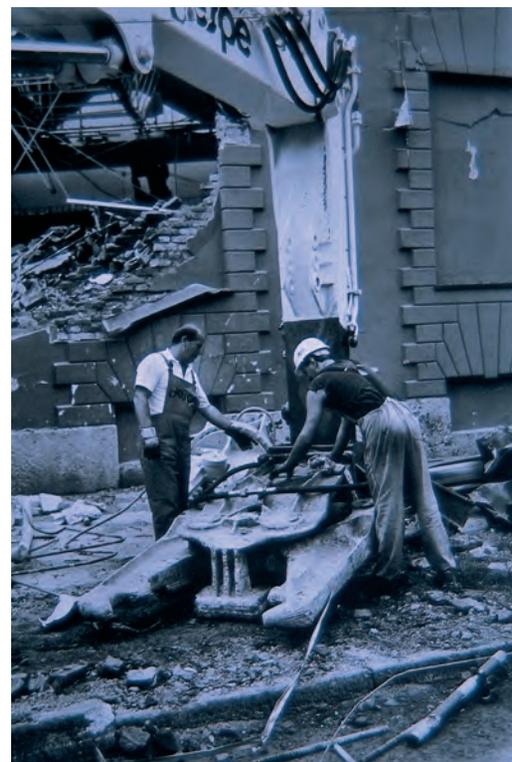
1

1. Detalle del muro de la fachada norte del PAC, destruido por una bomba en 1993

El pabellón está delimitado al norte por una calle, a la que responde con un muro ciego; el mismo muro, decorado con motivos clásicos, que pertenecía a las escuderías y que resultó ser la única parte que sobrevivió a los bombardeos de la guerra (fig.2). Después de la explosión de 1993, este muro también quedó gravemente dañado (fig. 1).

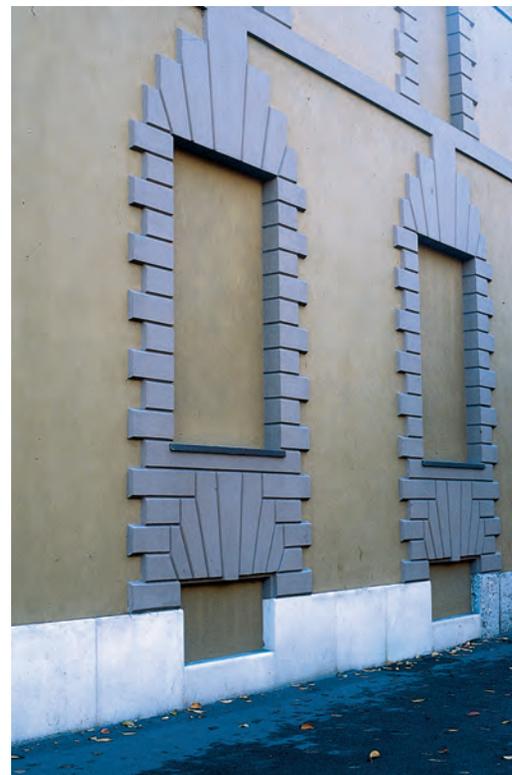
2

2. Detalle del muro de la fachada norte del PAC, que vuelca a la calle

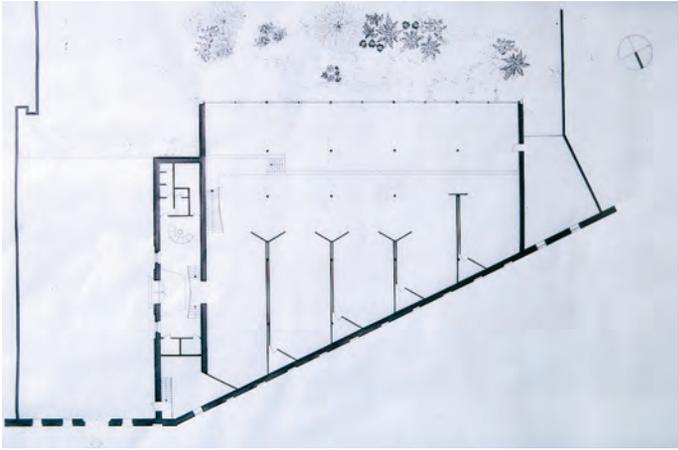
5

3. La Villa Real y las escuderías. Planta baja
4. La Villa Real y el PAC (construcción del año 1953). Planta baja
5. Planta baja (construcción de 1953)
6. Planta baja (reconstrucción de 1994)
7. Planta superior (construcción de 1953)
8. Planta superior (reconstrucción de 1994)
9. Sección longitudinal y transversal (construcción de 1953)
10. Sección longitudinal y transversal (reconstrucción de 1994)

### Plantas baja, sobreelevada y superior (figs. 5,6,7 y 8)

La estructura metálica del edificio está constituida por pilares en parte exentos y visibles, en parte escondidos en el espesor de las paredes de yeso. Las cerchas metálicas permanecen ocultas tras el falso techo de yeso y lamas metálicas.

Los muros perimetrales repristinados de las caballerizas destruidas están contruidos en ladrillo macizo; por el contrario se ha procedido a la entera refacción del muro perimetral del sur, recayente al parque. La cubierta está formada por láminas de cobre; los lucernarios, contruidos con un vidrio especial con alta

Durante la reconstrucción del pabellón la volumetría del edificio no sufrió modificación alguna. En la planta baja se encuentra el atrio de entrada, con forma estrecha y alargada, extendido en todo el lado Este del edificio. Desde el atrio de entrada, subiendo dos pequeñas escalinatas enfrentadas (figs. 11 y 12), se entra en la planta sobreelevada ocupada por cinco salas exagonales de profundidad decreciente; las salas son de doble altura, están iluminadas por lucernarios en el sofito, y poseen todas un lado abierto a la cristalera de la fachada sur, recayente al parque. De las salas exagonales de la planta sobreelevada, salvando un pequeño desnivel, se retorna a la planta baja a una larga galería que se desarrolla paralela a la cristalera del frente sur (fig.13 y 14); o bien, siempre desde las salas de la planta sobreelevada, ascendiendo por una larga escalera trapezoidal, se accede a la galería de la planta superior, superpuesta exactamente a la de la planta baja, totalmente privada de fenestración e iluminada únicamente por medios artificiales. La galería superior está flanqueada en toda su longitud por un pequeño corredor rectilíneo que vuelca a las cinco salas exagonales inferiores; recorriéndolo se pueden ver las cinco piezas, una a una, en toda su profundidad. Desde la galería superior, recorriendo un breve pasillo, se alcanza la zona del bar, sobre el atrio de entrada y abierto a éste con una barandilla de forma poligonal (fig.11 y 12). La zona de las oficinas, ubicada en el lado Oeste del edificio y separada de las salas de exposición, se franquea desde un extremo de la galería inferior.

Confrontando las plantas originales y las del proyecto de reconstrucción resulta fácil percibir las modificaciones que se han debido introducir por motivos técnicos o de seguridad. En el edificio anterior se accedía al atrio de entrada por medio de una puerta simple; en el edificio reconstruido esta puerta se ha sustituido por un acceso de doble puerta con el objetivo de evitar variaciones climáticas en el interior de las salas con aire acondicionado. En el edificio originario no se ha previsto ningún ascensor; en el edificio construido se ha introducido uno, apto para ser utilizado por personas discapacitadas; el ascensor conduce desde el atrio de entrada a la planta sobreelevada; y de la planta sobreelevada a la planta superior, donde desembarca en la zona destinada al bar.

En el edificio anterior la relación entre la zona de las salas exagonales (en la planta sobreelevada) y la galería inferior (en la planta baja) tenía lugar a través de una breve escalinata que en el edificio reconstruido se ha visto sustituida por una rampa de la misma pendiente, accesible a las sillas de ruedas; en frente de la rampa se ha añadido una nueva escalera que une la extremidad Oeste de la galería inferior con la planta sobreelevada de las salas exagonales.

La normativa antiincendios no exigía salidas de seguridad en el momento en que se realizó el proyecto originario; en el nuevo proyecto éstas nos han sido impuestas de manera obligatoria: dos en la planta baja, dispuestas en ambos extremos de la galería inferior, y una en la planta superior, donde se ha debido construir también una escalera de seguridad que desciende desde la galería superior hasta el parque público.

En el edificio originario se accedía a los espacios triangulares, destinados a depósito y ubicados en los extremos de las salas exagonales, a través de dos puertas abiertas sobre la pared del fondo; puertas que poseían el inconveniente de ser demasiado visibles y obstaculizar la exposición de los cuadros; en el nuevo edificio las puertas se han abierto sobre una pared lateral y por tanto entorpecen menos la vista y la función.

La necesidad de aumentar los espacios de depósito ha obligado a trasladar a otra parte la sala de la caldera, y ha permitido transformar este local en un amplio almacén accesible desde la primera de las salas exagonales.

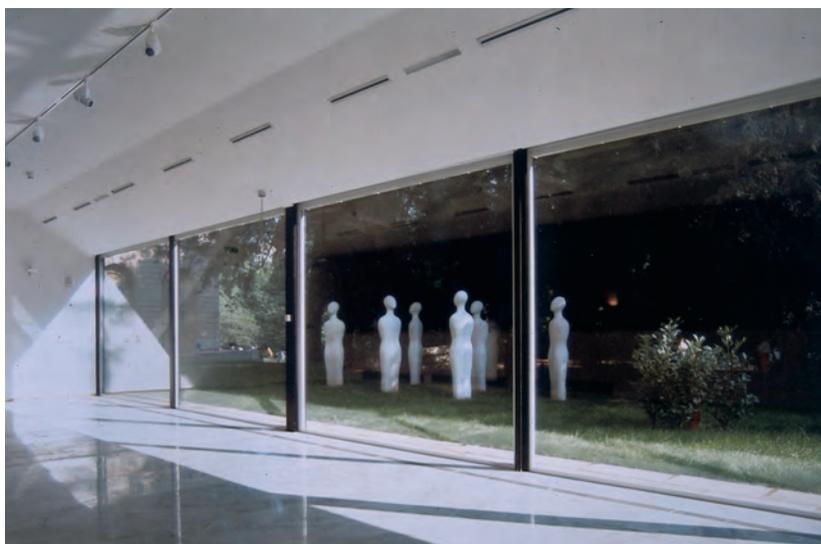
14

- 11. Vista del atrio de entrada (construcción de 1953)
- 12. Vista del atrio de entrada (reconstrucción de 1994)
- 13. Vista de la cristalera sur desde el interior (construcción de 1953)
- 14. Vista de la cristalera sur desde el interior (reconstrucción de 1994). En el jardín, "Los Siete Sabios", del escultor Fausto Melotti

El mismo efecto se puede experimentar en la galería de la planta inferior, donde estos apliques han venido a sustituir las lámparas precedentes (fig.14): éstas, recibidas originariamente sobre las pilastras y las paredes,

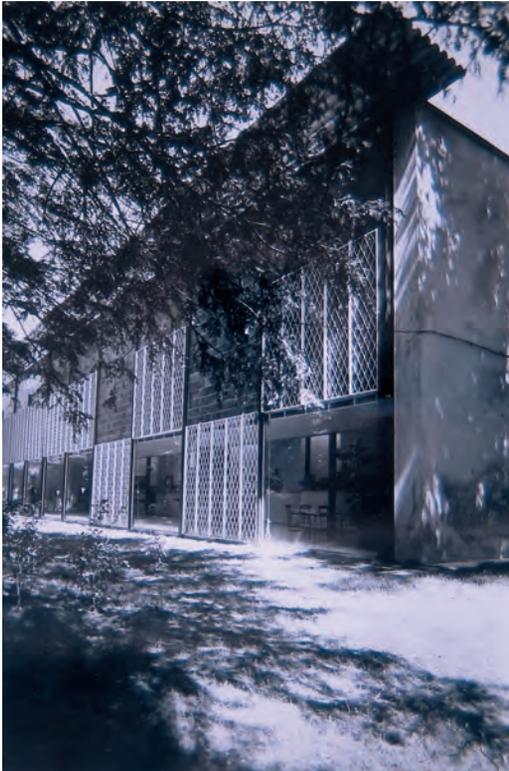
15. Fachada sur, hacia el jardín (construcción de 1953)

### Fachada al jardín (figs. 15 y 16)

La fachada al jardín está dividida en dos partes horizontales: la parte inferior está ocupada completamente, en toda su longitud, por una extensa cristalera continua, que da al parque; la parte superior, sin ventanas, luce un revestimiento de cerámica esmaltada de notables dimensiones y de color ciruelo oscuro. La reja de seguridad es móvil: cuando está baja protege la cristalera; cuando está elevada y superpuesta a la parte superior opaca de la fachada, resalta por contraste, con su color blanco sobre la tinta oscura de la cerámica de revestimiento.

Tanto en la parte superior de la fachada, como en la parte inferior, durante la reconstrucción se han solucionado serios problemas. En la parte superior, por ejemplo, se han debido reducir de dimensiones las piezas de terracota esmaltada; si se hubieran mantenido las dimensiones originales (60x20 cm), los hornos de cerámica hoy activos no hubieran podido asegurar su indeformabilidad durante su cocción. La deformación de las piezas, debida a la cocción del esmalte, se habría debido al espesor diverso de la terracota, que en las nuevas piezas se redujo sensiblemente, por la necesidad de inserir un estrato de aislamiento térmico no previsto en el muro original. La dimensión más reducida de las piezas adoptadas (40x20 cm) y su espesor mínimo (1,5 cm en vez de 3,5 cm) no han alterado en cualquier caso el aspecto global del revestimiento.

En la parte inferior de la fachada se ha debido superar un problema de suministro, donde la cristalera continua, formada originalmente por láminas de cristal simple (espesor 10 mm) ha debido sustituirse, por motivos de aislamiento térmico, por una nueva cristalera de doble capa (30 mm cada uno). El sellado perimetral de las láminas de cristal dobles, con su cámara de aire intermedia, se realiza actualmente con ayuda de máquinas especiales que no pueden manejar láminas de las dimensiones de la cristalera original. Ha parecido por un momento inevitable reducir las dimensiones de las láminas, y duplicar el número de juntas, con el consiguiente notable empeoramiento estético de la fachada. Sólo recurriendo a un sellado excepcional, realizado a mano, por una voluntariosa industria del ramo, se han podido conservar las dimensiones de las láminas originales, y mantener inalterado el ritmo de los montantes.

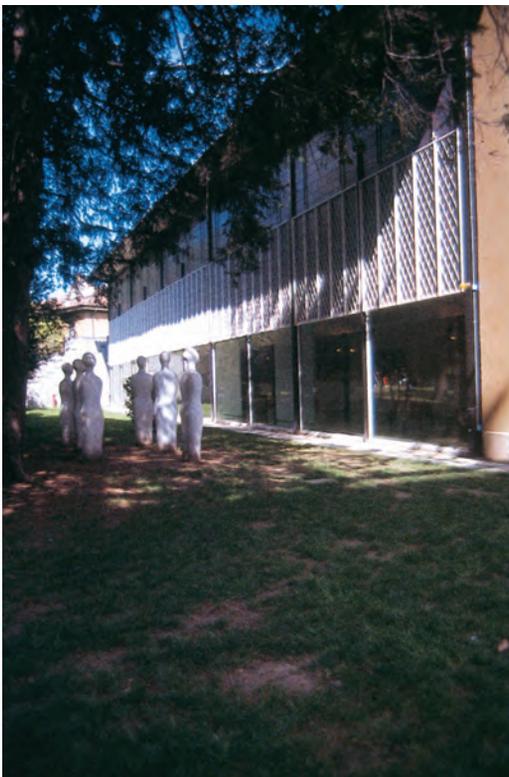
16

16. Fachada sur, hacia el jardín (reconstrucción de 1994).  
En el jardín, "Los Siete Sabios", del escultor Fausto Melotti

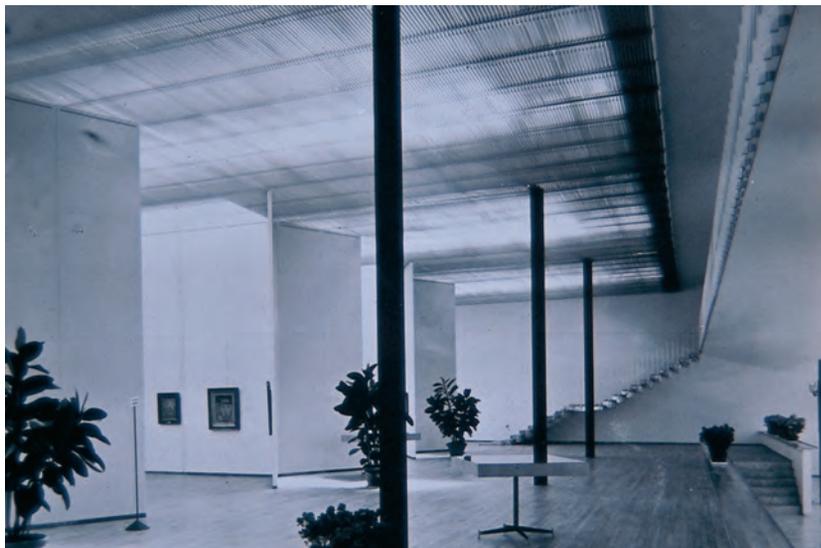
17. Vista interna hacia la escalera (construcción de 1953)

### Escalera de subida a la planta superior (figs. 17 y 18)

La escalera amplia y agradable no entorpece el espacio interno; su forma poco monumental invita a proseguir la visita desde la planta sobreelevada hacia la galería superior. Inmediatamente visible para quien entra en la primera de las salas exagonales y siempre a la vista de los que recorren la galería inferior, la escalera establece una relación visual, más que distributiva, entre los diversos niveles en los que se articula el espacio global de la galería.

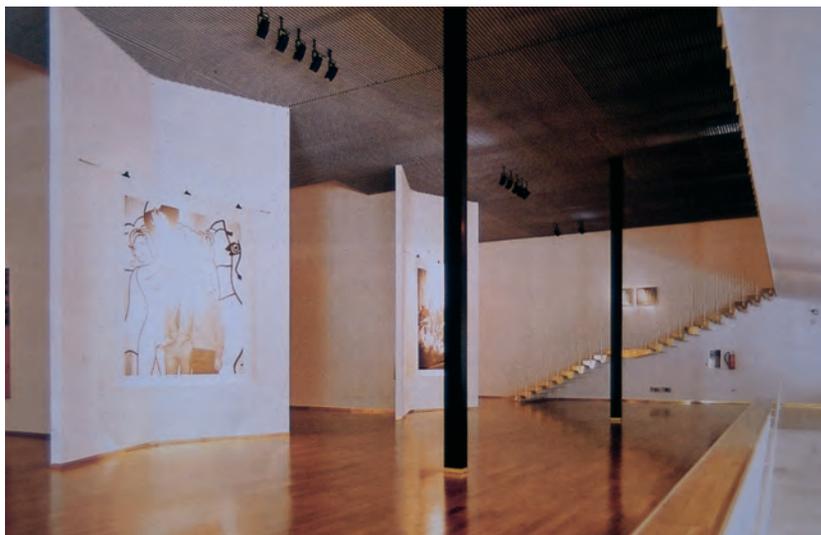
18

18. Vista interna hacia la escalera (reconstrucción de 1994)

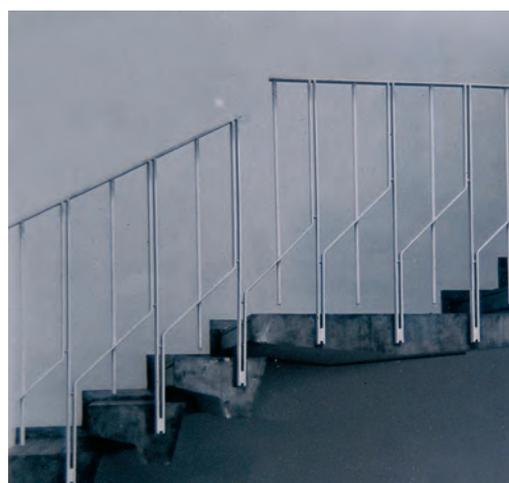
19. Escalera interna, detalle de los peldaños y de la barandilla (construcción de 1953)

### Detalles de la escalera con los peldaños en ménsula (figs. 19 y 20)

Las normas de seguridad obligaron a modificar el diseño de la barandilla. En la versión original, ésta poseía un montante doble y un simple por cada peldaño (fig.19). En la versión nueva, la barandilla presenta todavía el montante doble, pero los simples se han convertido en triples por cada peldaño (fig.20). El motivo formal de la barandilla continúa siendo el mismo, pero el nuevo diseño la ha alterado notablemente y ha recargado su ritmo espacial.

Los peldaños en ménsula, con su insólito perfil en forma de L invertida, no han sufrido, al contrario, ninguna modificación ni en su forma ni en sus dimensiones; y también su revestimiento continúa siendo el mismo: las láminas de madera cubren la huella como en el peldaño original, mientras que la separación dejada entre un peldaño y el siguiente, confiere a la escalera un sorprendente aspecto ligero y aéreo.

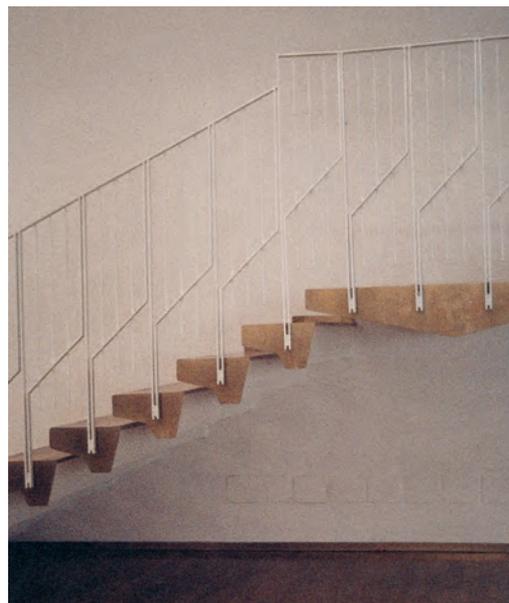
20

20. Escalera interna, detalle de los peldaños y de la barandilla (reconstrucción de 1994)

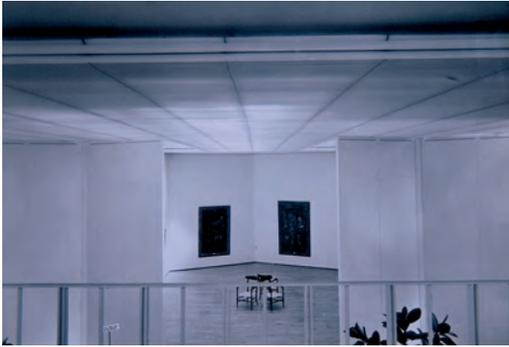
21

21. Vista de una sala exagonal desde el balcón de la galería superior (construcción de 1953)

En el pabellón reconstruido el sistema de luz artificial sufre un cambio radical. Las luminarias de última generación permiten de hecho obtener efectos luminosos antaño impensables. Actualmente, con luminarias tremendamente específicas se obtienen todas las gradaciones de luces deseadas. El precedente sistema de iluminación indirecta y fija se ha podido sustituir por un nuevo sistema de iluminación directa y de intensidad variable. Las luminarias se han instalado, como en el edificio anterior, por encima del falso techo de lamas metálicas y ocultas tras ellas, pero orientadas no hacia arriba, contra los faldones inclinados de yeso, sino hacia abajo, hacia el pavimento de las salas exagonales. Para iluminar cuadros sobre caballete o esculturas ubicadas en el medio de las salas se ha debido recurrir a un nuevo tipo de luminarias, y añadir numerosos apliques que penden del falso techo de lamas metálicas (fig.22). Los apliques, alineados en filas paralelas, están fijados a soportes metálicos de altura regulable. La presencia de estos apliques altera sensiblemente el falso techo de las salas exagonales y les confiere un aspecto más “técnico”, bien diverso de la desnuda pureza del espacio original (fig.21).
