## De cómo acabar la iglesia de la Colonia Güell obra de Antoni Gaudí

José Luis González<sup>\*</sup>; Antoni González<sup>\*\*</sup>; Albert Casals<sup>\*\*\*</sup>

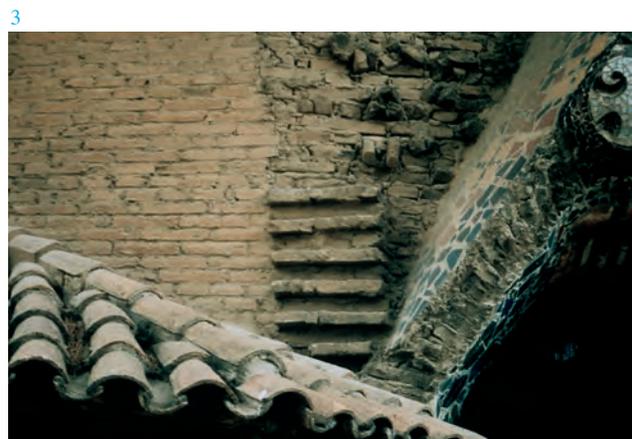
3. Enjarjes de espera de una de las torres laterales

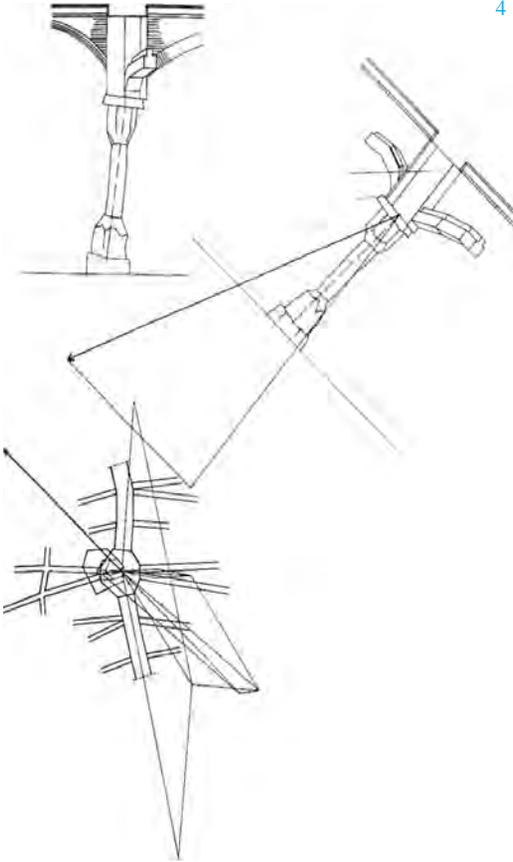
4

4. Desequilibrio constatado aplicando estrictamente la hipótesis del comportamiento antifunicular
5. Modelo numérico que explica el comportamiento estático actual y de otras hipótesis de carga
6. Vista del interior de la Cripta
7. Huecos de desagüe dejados durante las obras
8. Vista de la fachada lateral y el campanario el día de su inauguración

Cargar el techo de la cripta sin aumentar la carga sobre sus pilares, si se aplica la hipótesis antifunicular aunque sea parcialmente, lleva a incrementar la posibilidad de desequilibrio. Pero, además, la solera techo de la cripta no presenta hoy un estado que permita utilizarla como soporte si no se realiza una reparación bastante severa<sup>14</sup>. Para evitar ésta, que hubiera podido desvirtuar el carácter de ese fantástico techo, el apoyo de la cubierta nueva debe resolverse por otro procedimiento. Y el mejor es aprovechar unos elementos que, sin duda, tienen una sobradísima capacidad portante: los propios pilares de la cripta, diseñados por Gaudí para recibir las cargas de todo el edificio acabado, muy superiores a las previstas para la nueva cubierta plana. Cargar en ellos y no sobre la solera conlleva, además, disminuir la posibilidad de desequilibrio ya que nos acercamos más al que habría sido el comportamiento del edificio acabado.

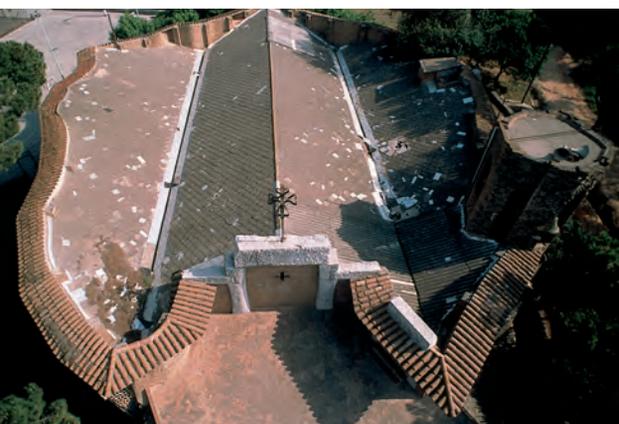
10. Cubierta de fibrocemento y tejadillo perimetral (Foto: M. Baldomá)

En cuanto al murete perimetral, su función fue camuflar la nueva cubierta de fibrocemento, ya que las pendientes mínimas exigidas por ese material obligaron a elevar las cumbres. Por su parte, el tejadillo con que se coronó el murete sólo se puede explicar, bien como un intento de protegerlo, bien como una voluntad, más bien ingenua, de dar al edificio la apariencia de finalizado.

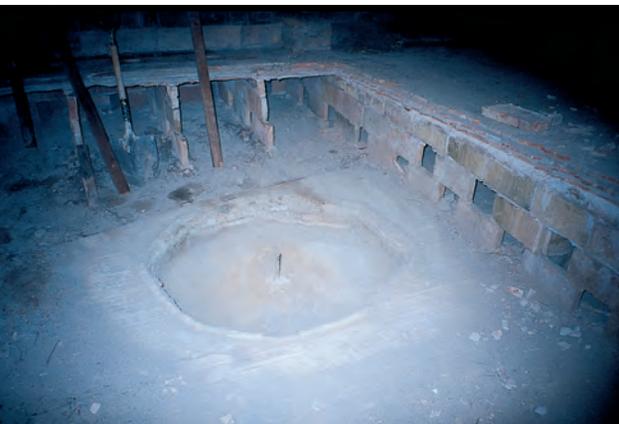
11

11. Reservas dejadas sobre la segunda solera
12. Planta de la azotea con las marcas de las reservas situadas en la segunda solera.
13. Sección transversal según el anteproyecto

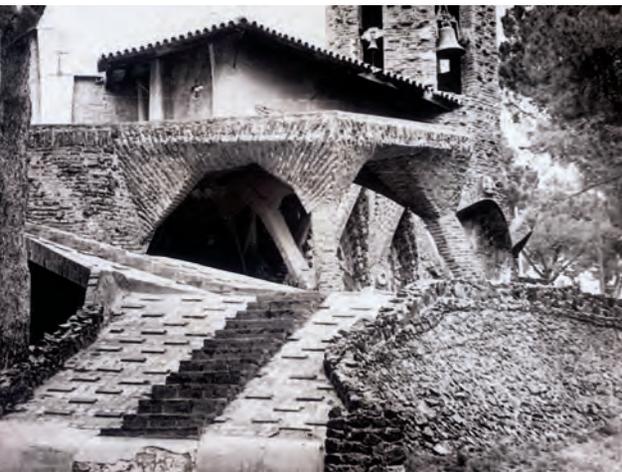
14

14. Escalera provisional que se mantuvo hasta fechas recientes

Gaudí previó el acceso a la nave superior a través de varios puntos desde el interior y el exterior. Por el interior, se podría haber subido por dos escaleras, desde la capilla y la sacristía; la de esta última fue acabada totalmente durante la obra y de la primera sólo quedó una admirable solera tabicada helicoidal con la salida superior cegada. Desde el exterior, se podía acceder por una puerta lateral y por la portalada principal, ambas con todo el jambaje ya montado durante la obra. A la entrada principal se llegaba a través de una escalinata ubicada sobre la rampa y la plataforma que coronan el pórtico exento de la cripta, escalinata que no llegó a construirse mientras Gaudí dirigió la obra. Ni a la rampa ni a la plataforma se les añadió ningún elemento de protección. (Cuando se bendijo la cripta se había construido sobre esa rampa una escalera sencilla, provisional, que permaneció hasta que en época moderna se construyó la escalera actual, la que no va a ninguna parte.)

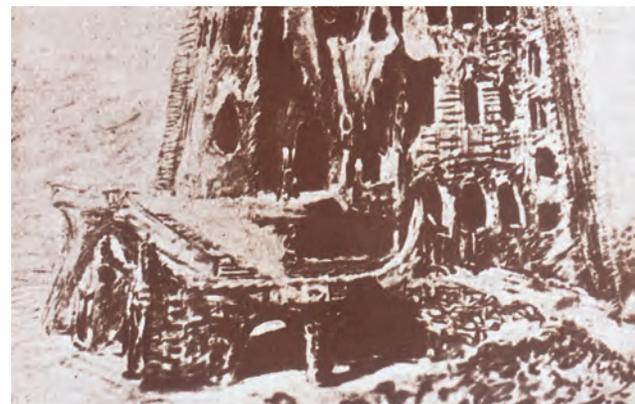
15

15. Detalle del dibujo de la obra acabada realizado por Gaudí
