Riesgos naturales y conservación de la arquitectura defensiva de tierra: aproximación a los daños causados por seísmos en la Alcazaba de Almería y en la muralla de La Hoya

Natural Risks and Conservation of Rammed-earth Defensive Architecture: Approach to the Damages Caused by Earthquakes in the Alcazaba of Almeria and the Wall of La Hoya

María Marcos Cobaleda ^a, María Lourdes Gutiérrez-Carrillo ^b, Emilio Molero Melgarejo ^c

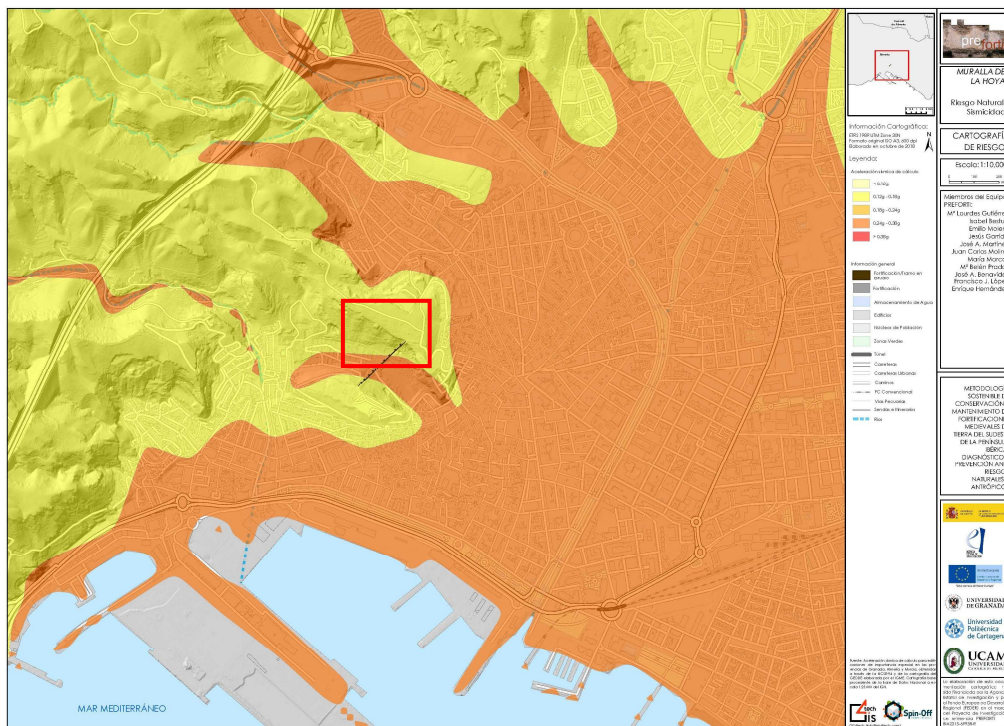
Fig. 1. Cartografía de microzonificación del riesgo natural de sismicidad para el tramo de la muralla de La Hoya, Almería (Proyecto PREFORTI, octubre 2018).

camente la totalidad del tramo se localiza en una zona donde la aceleración sísmica oscila entre 0,24g y 0,38g, lo que se traduce en una alta intensidad del factor de peligrosidad, que, sumado a las características del propio bien y por tanto a su vulnerabilidad, provoca un alto índice de riesgo sísmico, cuestión ésta de gran importancia y a tener en cuenta en el diseño de futuras medidas para su conservación preventiva (Fig. 1).
