# CONVENTO DE NUESTRA SEÑORA DE LA ASUNCIÓN O DE SANTA CLARA DE XÀTIVA. ESTUDIOS PREVIOS

José Emilio Llácer Bellver<sup>1</sup> y Manuel May Castillo<sup>2</sup>

Instituto Universitario de Restauración de Patrimonio de la Universidad Politécnica de Valencia

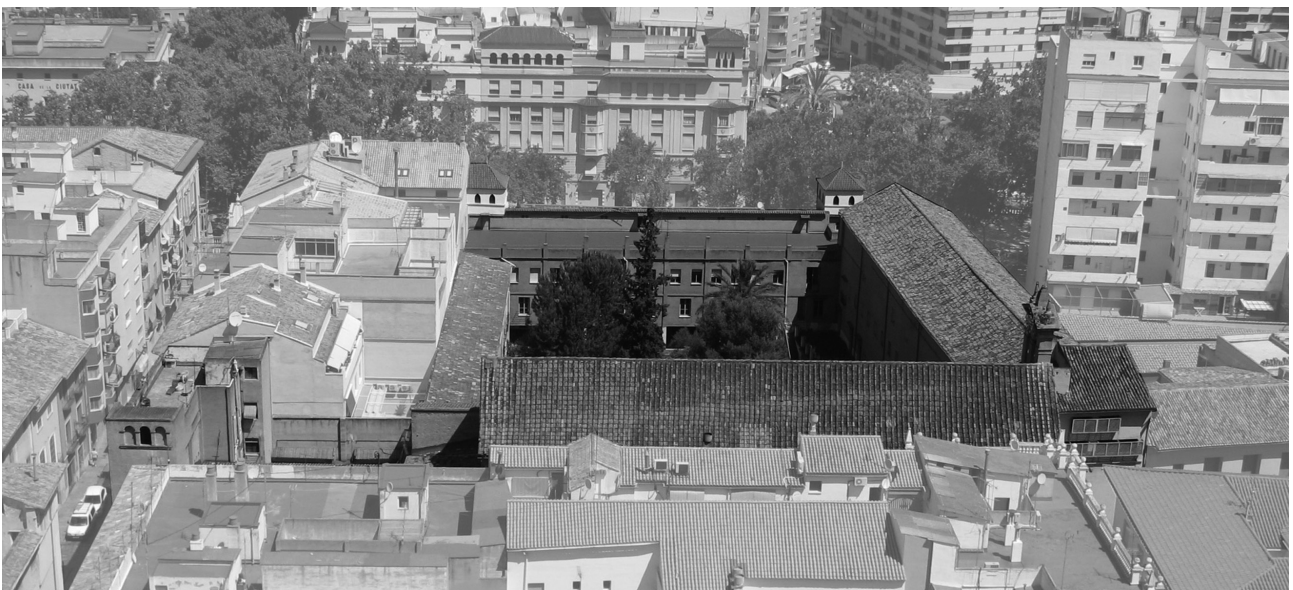
Figura 1. Vista aérea del convento de Santa Clara en la actualidad

El conjunto de edificaciones del convento está formado por la iglesia y otras dependencias conventuales. Las alas sur y este, que mantienen sus edificaciones históricas y las otras dos alas, oeste y norte (Ver figura 1).

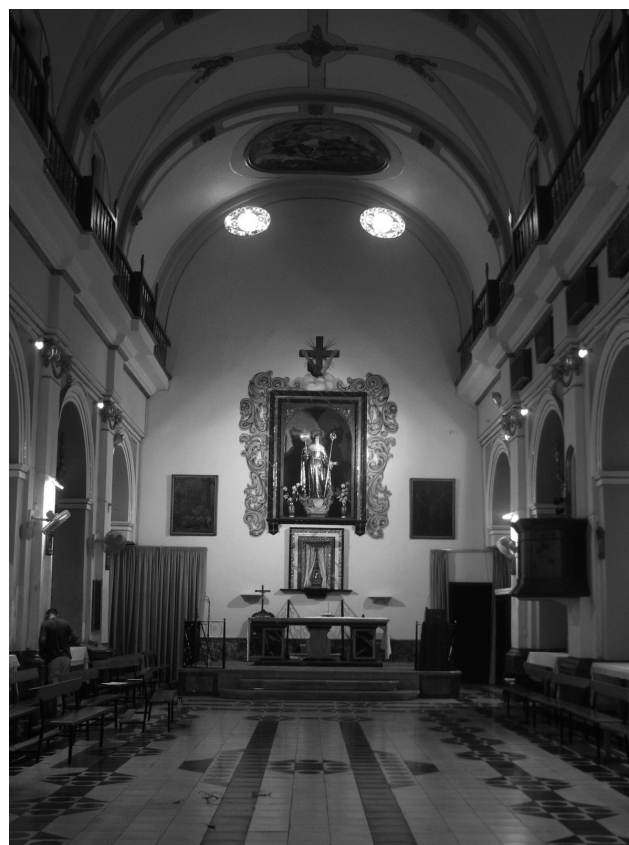
Figura 2. Vista actual del interior de la iglesia

Actualmente se cubre con bóveda de cañón, tabicada y estructura de par-hilera y tirantes de madera que sustentan la cubierta. Sin embargo inicialmente la primitiva armadura de cubierta descansaba sobre arcos diafragma de sillería, sus arranques son visibles hoy en día por encima de la bóveda (Ver figura 2). En 1695, según el libro de obras, se registraron gastos destinados a las tribunas sobre la iglesia, las vidrieras y las claves de madera para las bóvedas, en ese mismo año se renovaron todos los retablos, el del altar mayor y el de las siete capillas de la iglesia, con sus correspondientes frontales y en esta primera renovación se realizarían las nuevas bóvedas de la iglesia, aunque manteniendo los arcos diafragma (Bérchez y Gómez, *ibidem*).

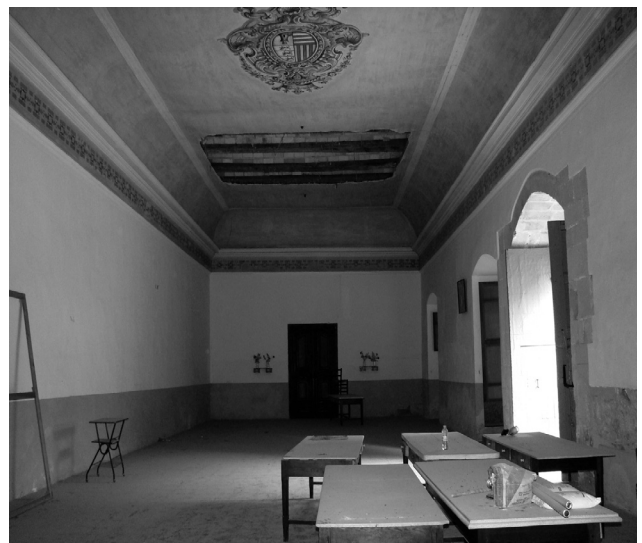
Figura 4. Vista actual del refectorio

centro hay pintado un gran escudo de la fundadora del monasterio, Saurina de Entenza, que se conserva en perfectas condiciones. Sobre el dintel de la puerta de la testera del refectorio hay una imagen de Santa Ana y la Virgen en relieve de alabastro policromado y dorado, del siglo XIV, que conserva parte de ornamentación de un paño arquitectónico de arquerías ciegas (Ver figura 4).

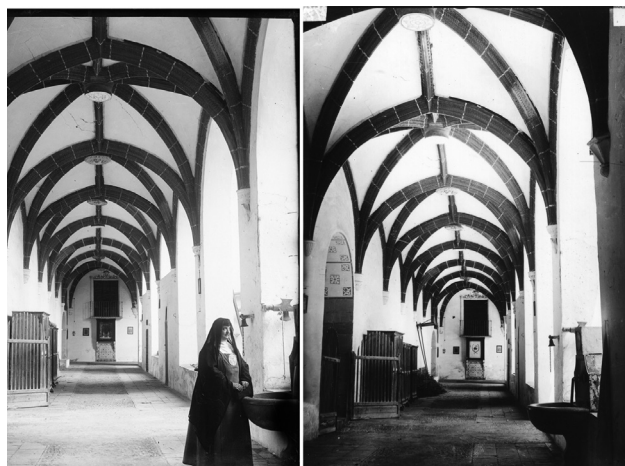
Figura 5. Claustro este y oeste. Imagen C. Sarthou

de estructura de hormigón armado que acabó su construcción en los años ochenta. Este cuerpo, edificado tras la Guerra Civil, está levantado sobre los restos de la estructura original del claustro oeste (Ver figura 5). Posee tres plantas, dejando la última sin compartimentar.

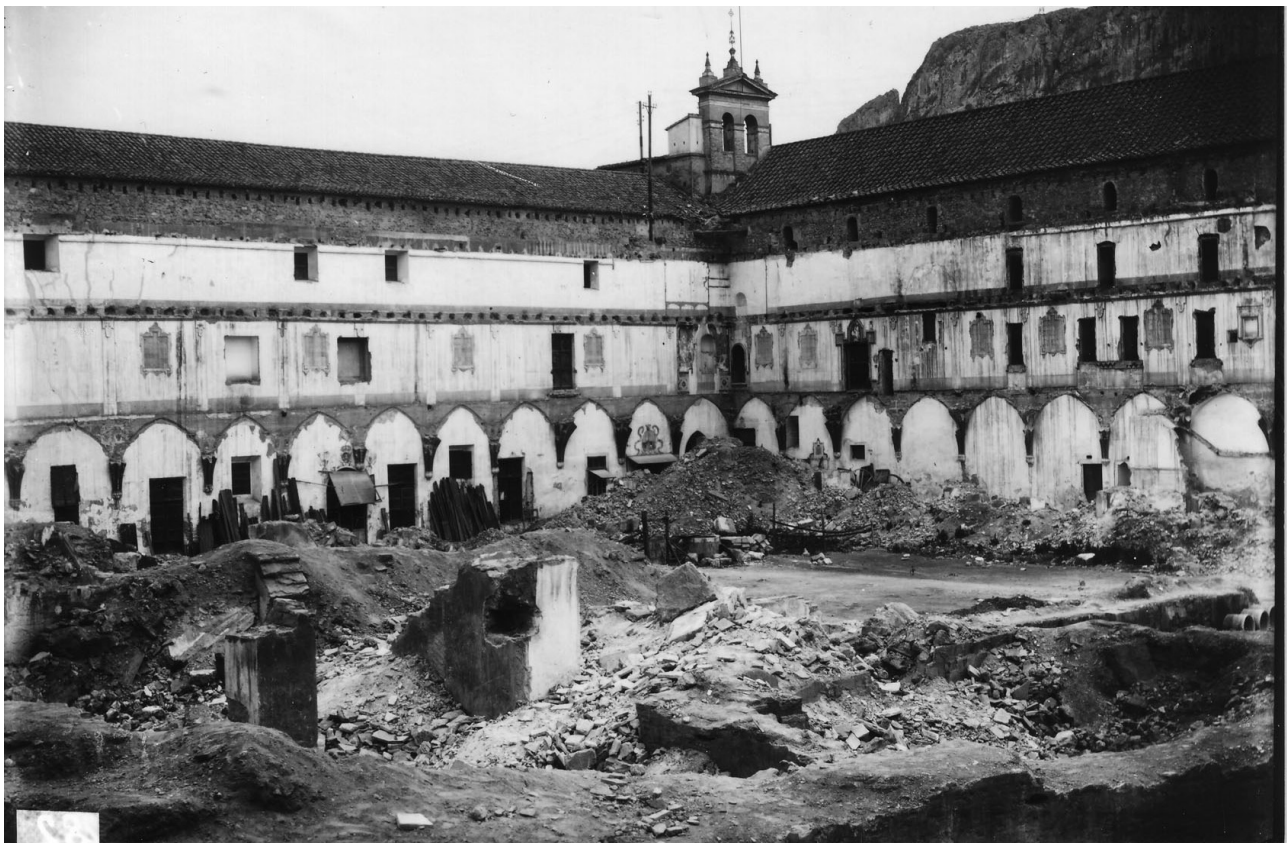
Figura 10. Vista del claustro posterior a la demolición del año 1936

- 1.936. Demolición del claustro y de las edificaciones correspondientes a las alas norte y oeste, por orden del comité local para la construcción de un mercado de abastos en el recinto. Se expulsó a las monjas, y se saqueo el edificio, pese a los esfuerzos de algunos pocos que permitieron la recuperación de piezas de gran valor (Ver figura 10).

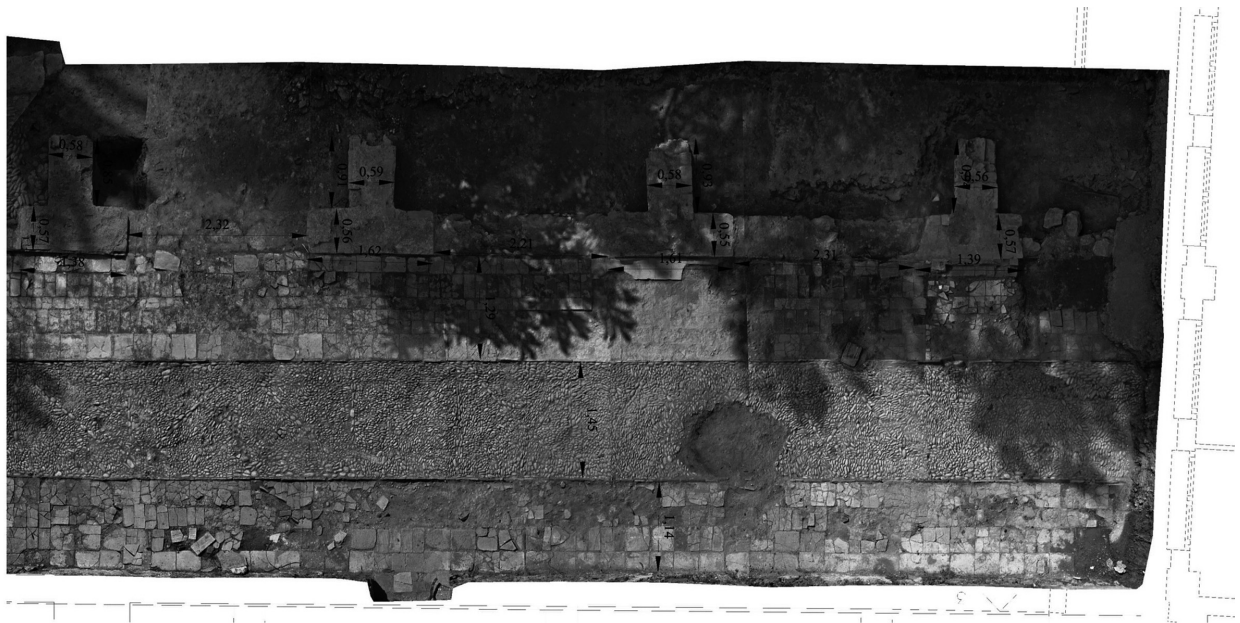
Figura 11. Fotoplano de los restos arqueológicos del ala norte del claustro

- Evaluación de la posibilidad de existencia de estructuras en dichas áreas y de la conservación de restos del antiguo claustro. Se sacó a la luz gran parte del ala norte del claustro, con la aparición de la base de los contrafuertes, de ladrillo, y el pavimento compuesto por hiladas de ladrillo a cajón que enmarcan una franja central que discurre en sentido longitudinal a la panda, de sencillo mosaico de guijarros decimétricos (Ver figura 11).
