El Castillo de Capilla (Badajoz): un proyecto de puesta en valor (2012-2015)

Diego Lucendo Díaz^a, Tomás Torres González^b, Luis Alejandro García García^c y Manuel Melero Serrano^d

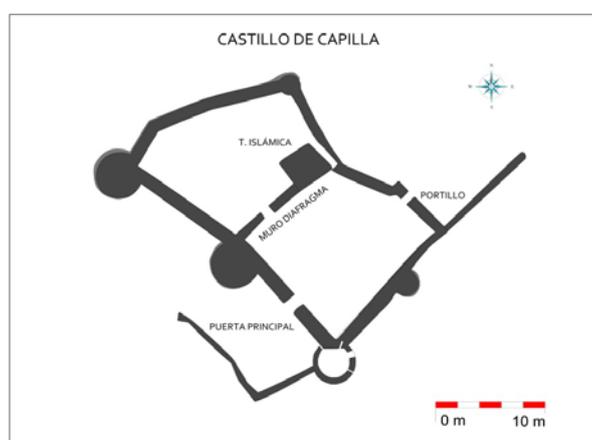
Fig. 1 Planta del castillo de Capilla

El castillo de Capilla conserva restos de obras significativas desde época islámica hasta el siglo XIX, correspondiéndose la imagen del edificio actual, casi en su totalidad, al periodo medieval y moderno cristiano. Su superficie construida no supera los 900 m², quedando actualmente visibles los muros perimetrales, con restos de tres grandes torres circulares en su frente sur, una pequeña semicircular en el frente este y otra pequeña en la esquina noroeste. En su interior, se observa una división en dos espacios diáfanos mediante un gran muro que sirve de diafragma, quedando restos de diversas dependencias en cada espacio (Figs. 1 y 2).

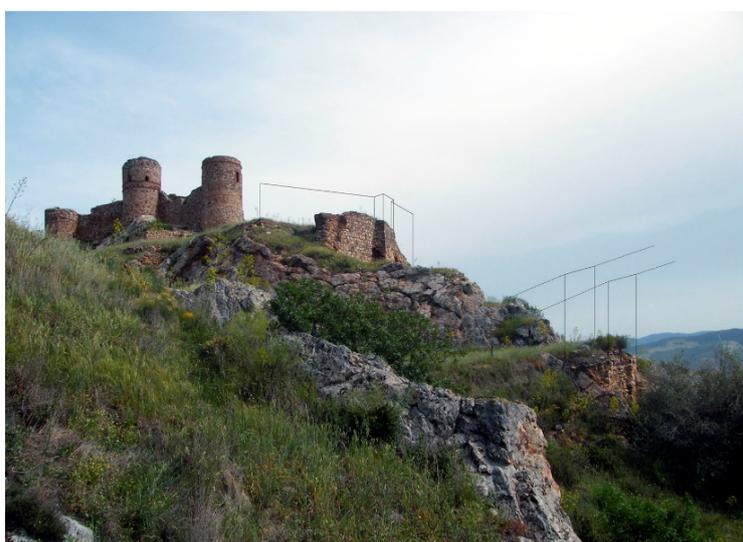
Fig. 2 Restos de los recintos amurallados que rodean al castillo

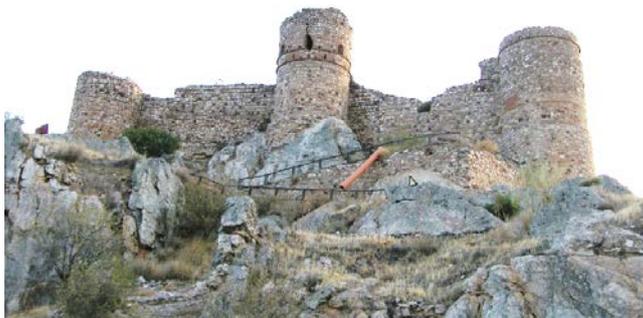
Fig. 3 El característico frente del castillo, se corresponde en gran medida, a obras del siglo XIV

- 3º Fase. Siglo XIV. Es la tercera gran etapa constructiva del castillo, ya que al periodo templario únicamente se le puede adscribir la pequeña torre semicircular maciza que se encuentra en el muro suroeste. Durante el siglo XIV el edificio presenta una fuerte transformación con la construcción del frente actual del castillo, seguramente durante la tenencia del castillo por parte del Concejo de Toledo a mediados de siglo, aunque la gran diversidad de propietarios en este periodo no nos hacen descartar que la obra fuese ejecutada por varios propietarios. Constructivamente, el frente del castillo de Capilla con el uso de ladrillo en torres y puerta, al estilo mudéjar, recuerda a obras toledanas como la puerta del Vado, la torre de la Reina de Toledo o a la torre de la Vela del castillo de Maqueda (Fig. 3). Esta nueva reforma consideramos que pretendía ser general en todo el edificio, pero la obra debía realizarse sobre la antigua fortificación islámica sin que ésta perdiera su funcionalidad, realizando la sustitución de los distintos tramos de lienzos en diferentes fases consecutivas. Esto es, al menos lo que se deduce de la presencia de numerosas suturas constructivas verticales con cambio de aparejo en todo el tramo correspondiente a esta fase. La vuelta del castillo a la Corona y los diferentes cambios de propietarios hasta que finalmente llega a manos del Duque de Béjar en 1382, así como la ausencia de una necesidad defensiva clara, supone la paralización de esta fase constructiva.

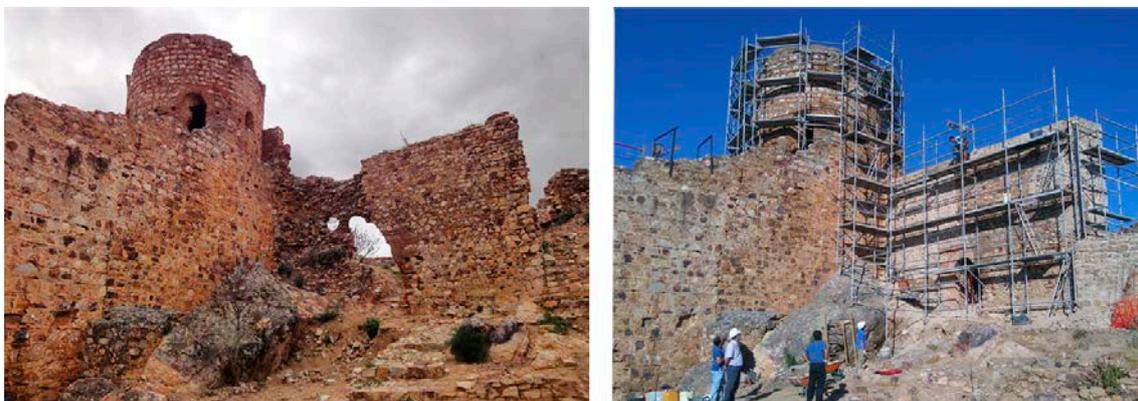
Fig. 5 Proceso de restauración y consolidación de las partes en riesgo de desaparición

En primer lugar, se restauró el muro divisorio interior del castillo que posee el único acceso al recinto superior y a las torres del frente sureste (Fig. 5). El estado de este muro era muy precario, había perdido gran parte de su cara externa y la mitad del arco de la puerta, por lo que transitar por ella era muy peligroso. Su restauración posibilitó el acceso de personas al recinto superior con seguridad.
