**DECORACIONES DE FACHADAS EN LA ARQUITECTURA CIVIL DEL
ALENTEJO: ¿TESTIMONIOS DE AUTENTICIDAD REGIONAL U OBSTÁCULOS
PARA SU DESARROLLO?**

*FAÇADE DECORATIONS IN ALENTEJO CIVIL ARCHITECTURE: EVIDENCES OF
REGIONAL AUTHENTICITY OR OBSTACLES TO ITS DEVELOPMENT?*

Patrícia Alexandra Rodrigues Monteiro

How to cite: Patrícia Alexandra Rodrigues Monteiro. 2022. Decoraciones de fachadas en la arquitectura civil del Alentejo: ¿testimonios de autenticidad regional u obstáculos para su desarrollo? En libro de actas: II Simposio de Patrimonio Cultural ICOMOS España. Cartagena, 17 - 19 de noviembre de 2022. <https://doi.org/10.4995/icomos2022.2022.14996>

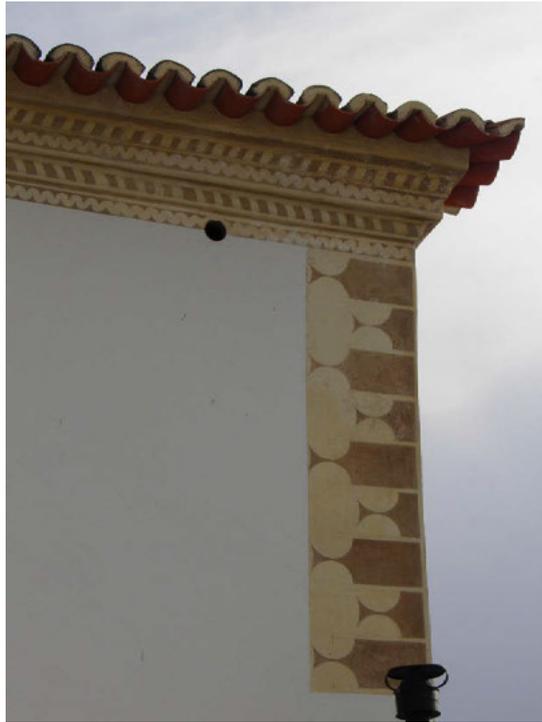
Fig. 1 Edificio con esgrafiado en el pueblo de Monsaraz (Évora). 2017

El proceso constructivo del esgrafiado consistía en revestir el soporte mural con un primer enlucido, sobre el que, una vez seco, se aplicaba un segundo enlucido de color más claro. Sobre este se dibujaban adornos y luego, con un objeto metálico, se retiraba el enlucido sobrante, creando un relieve entre los dos niveles (*Fig. 1*).

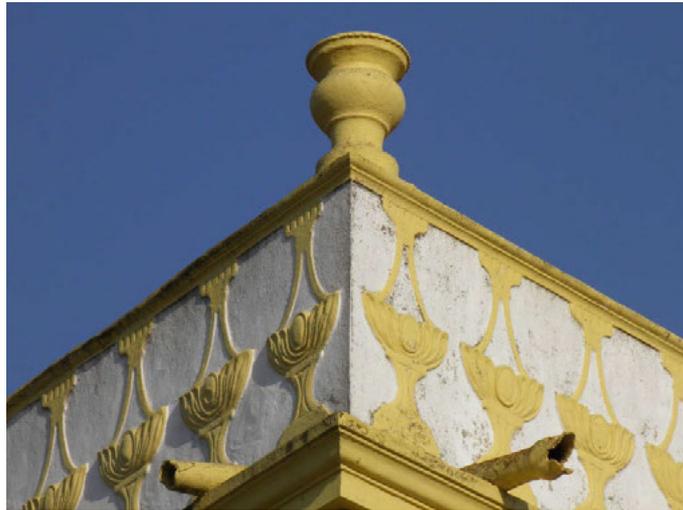
Fig. 2 Edificio con esgrafiados formando barandilla (detalle), R. Visconde de Ferreira do Alentejo (Ferreira do Alentejo). 2016

En el siglo XIX el esgrafiado seguía teniendo una fuerte presencia en los centros históricos del Alentejo. A pesar de las concesiones hechas, mientras tanto, a la introducción de una paleta cromática moderna, algunos conjuntos siguieron decorando fachadas y platabandas, por veces con una gran creatividad (*Fig. 2*). La fuerte presencia del esgrafiado en el sur de Portugal es, al mismo tiempo, un testimonio de la existencia de artesanos locales bastante hábiles y conocedores de su actividad, aunque, en su mayor parte, sigan siendo desconocidos.

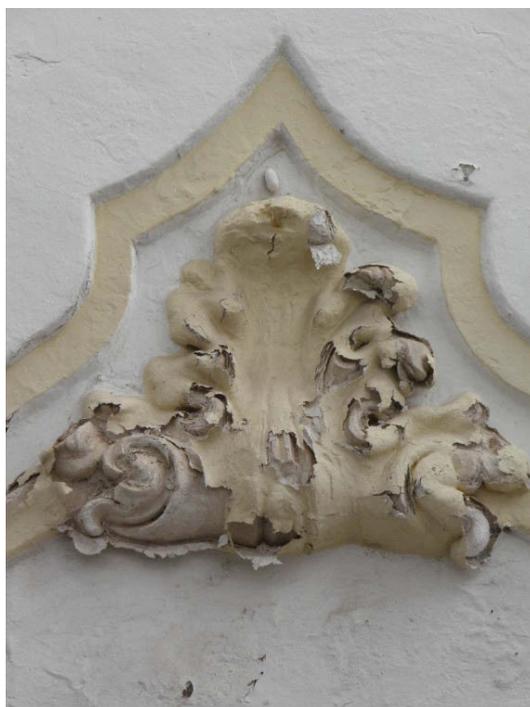
Fig. 3 Detalle de estuco en edificio de la ciudad de Elvas. 2019

Sin embargo, es en las fachadas de los antiguos palacios del siglo XVIII donde se encuentra el mayor número de ornamentos de estuco, constituyendo un conjunto arquitectónico todavía bastante coherente (*Fig. 3*). La valorización del componente ornamental en las fachadas de los edificios se asocia a una puesta en escena de la ostentación que es característica del estilo barroco, en el que había una aparente “rivalidad” por la ostentación.
