PARQUE ALCOSA
¿DONDE ESTA TU PARQUE?

PFC 2013 Taller-H
LIDIA CARRILLO PARRA

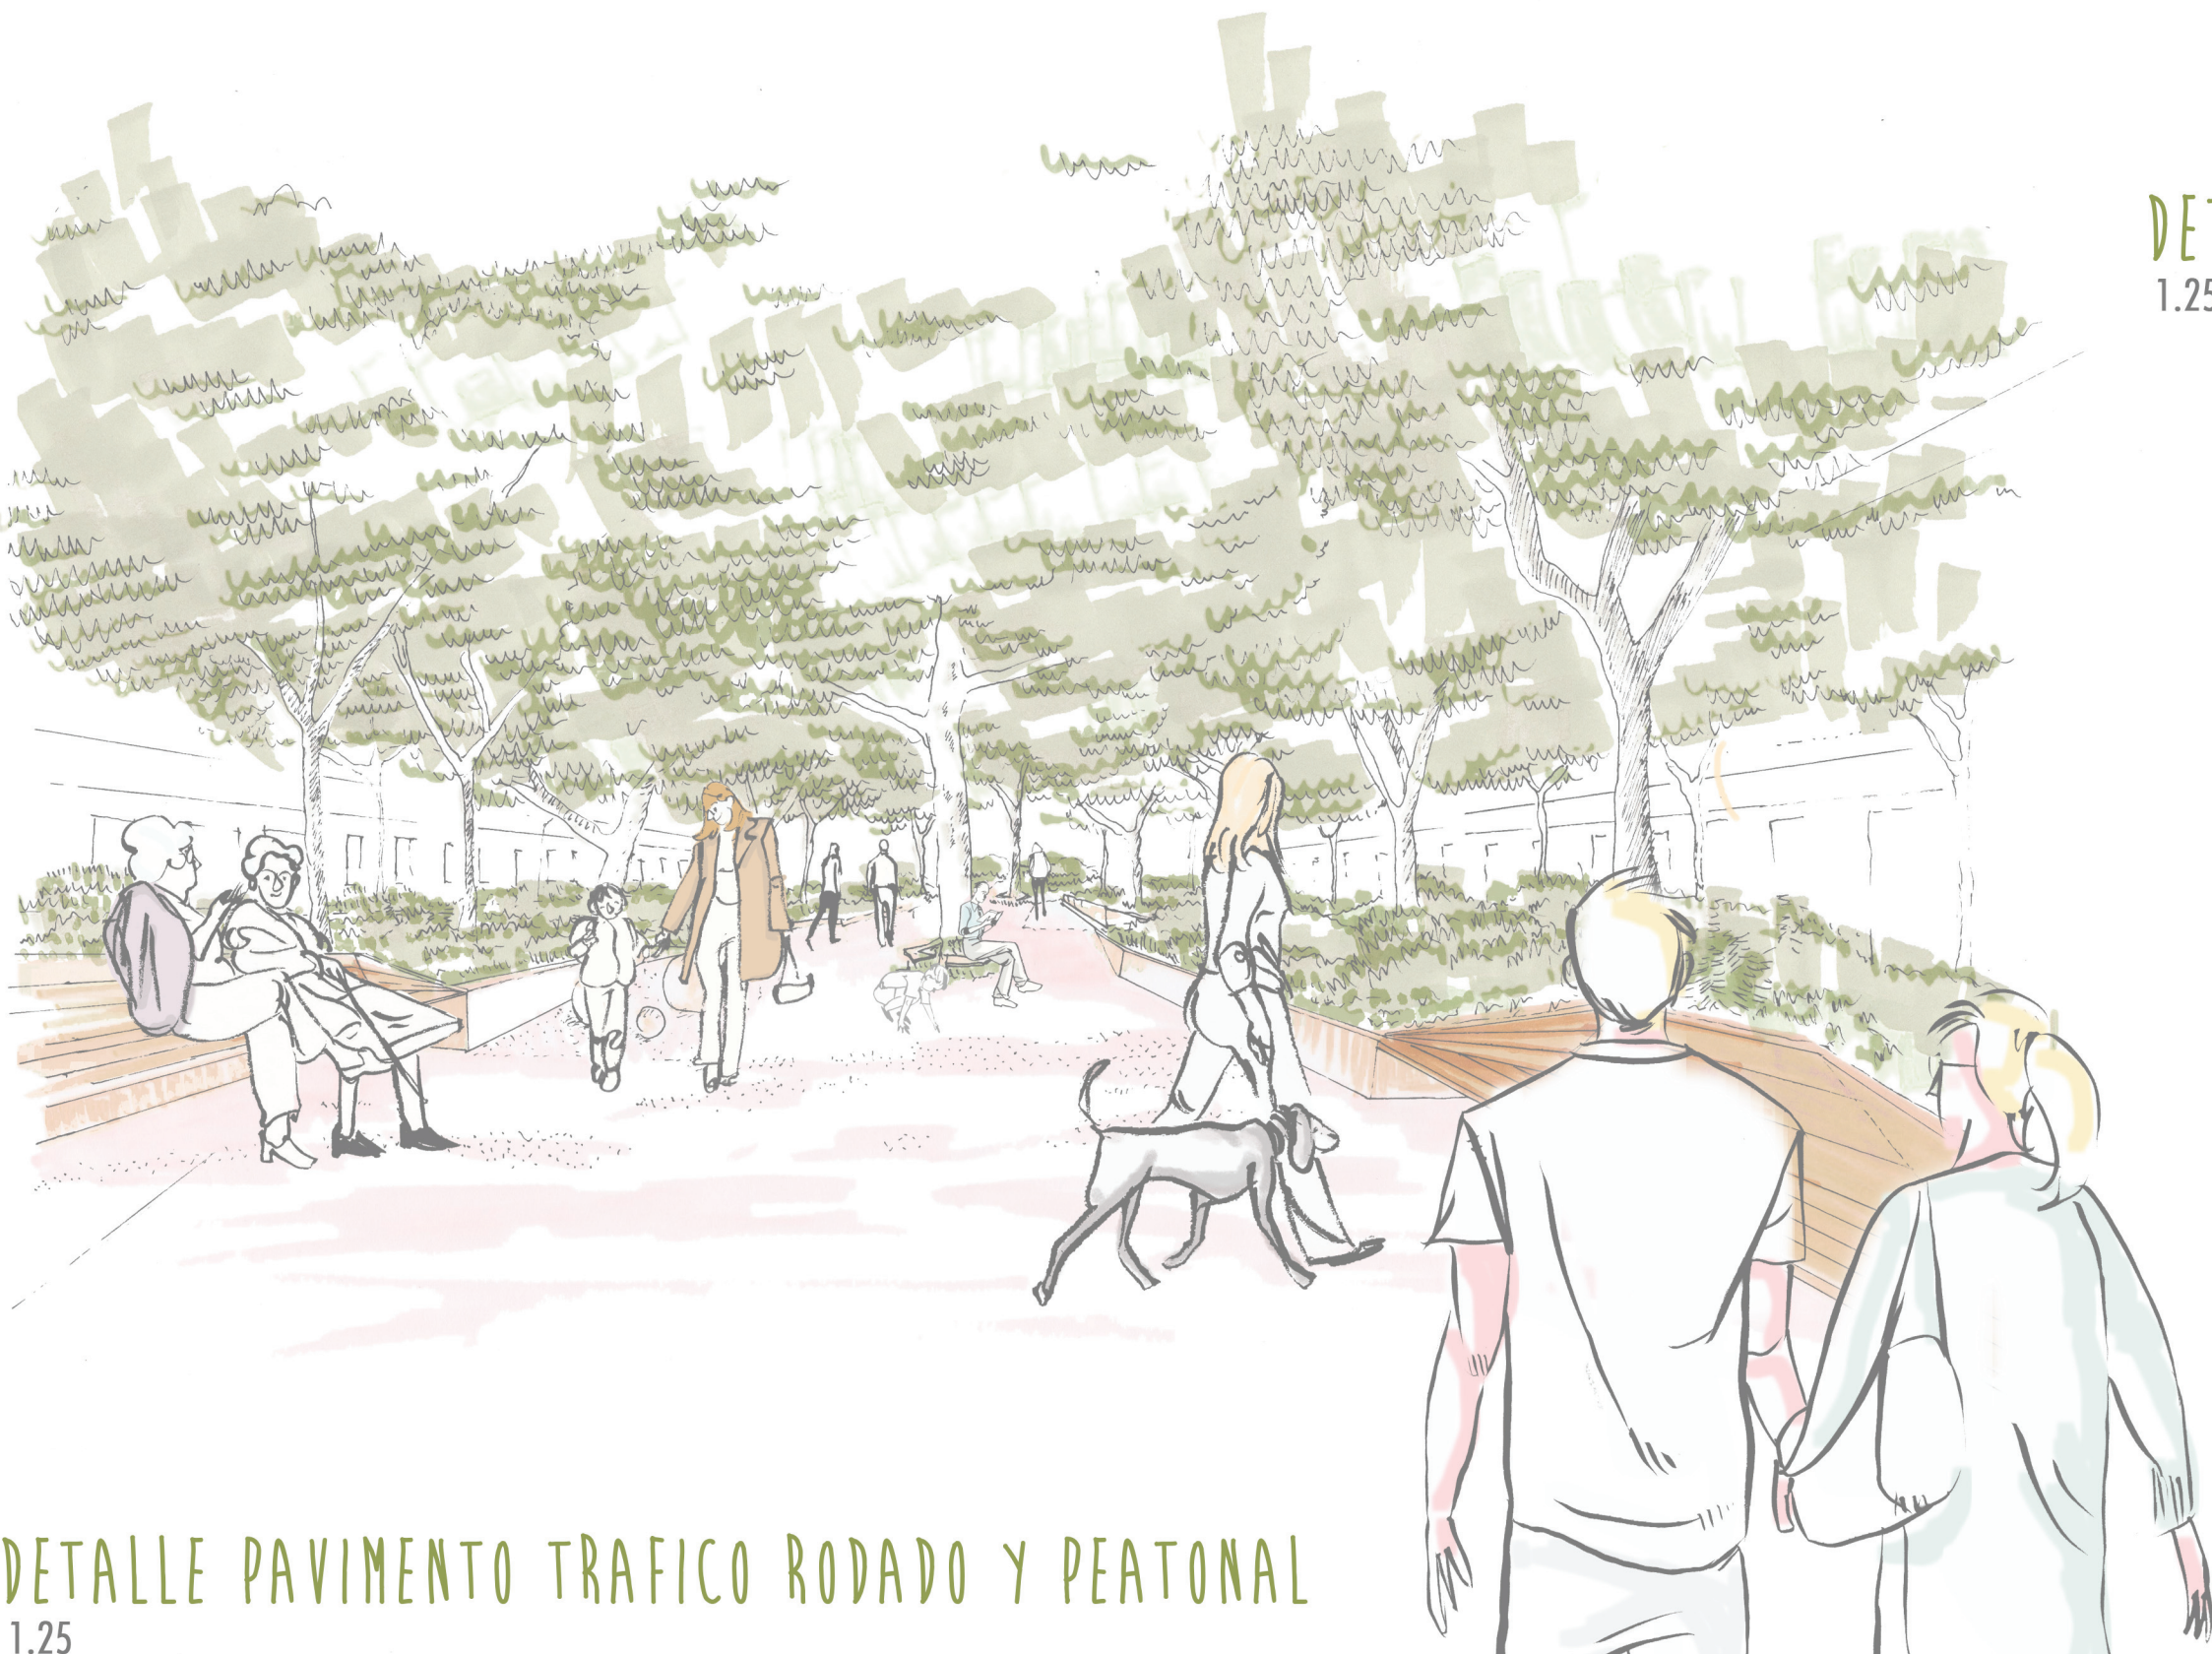
DETALLE PAVIMENTO TRAFICO RODADO Y PEATONAL 1.25

Pavimento prefabricado de adoquines con patrón a 90° con junta verde 10x20x10 cm para permitir el crecimiento de vegetación entre las ranuras. Se coloca sobre arena y turba, zohorra con pocos finos y un mortero de pendiente sobre el suelo original.

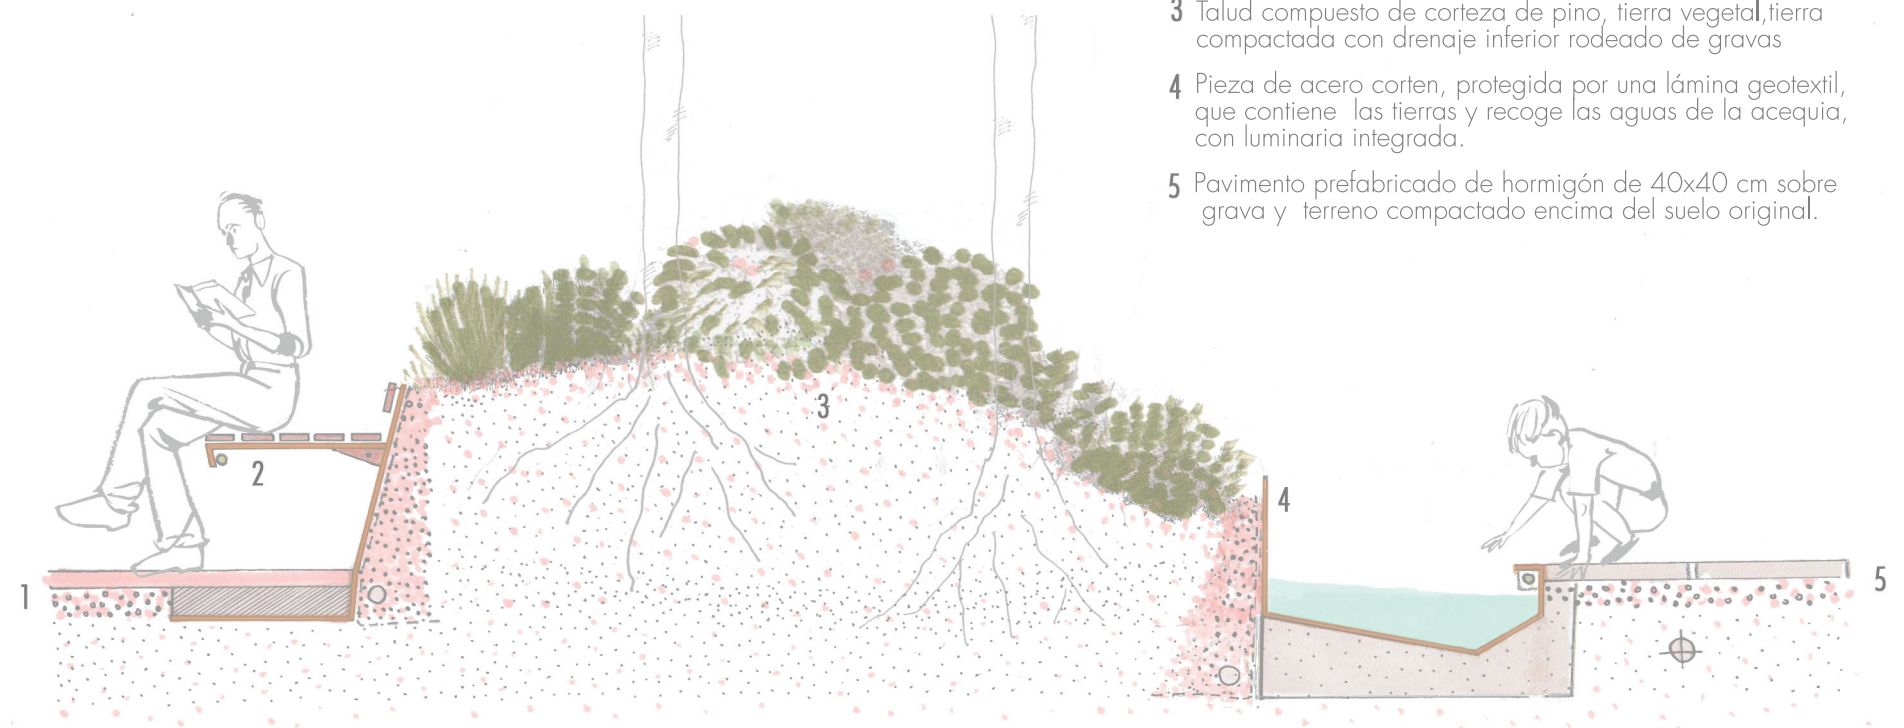
DETALLE TALUD Y ACEQUIA 1.25

- 1 Grava apisonada para uso peatonal. Capas superpuestas de gravilla, arena y grava sobre el pavimento original.
- 2 Banco perimetral con estructura de acero corten y apoyo de madera, con luminaria interior incorporada.
- 3 Talud compuesto de corteza de pino, tierra vegetal, tierra compactada con drenaje interior rodeado de gravas.
- 4 Pieza de acero corten, protegida por una lámina geotextil, que contiene las hierbas y recoge las aguas de la acequia, con luminaria integrada.
- 5 Pavimento prefabricado de hormigón de 40x40 cm sobre grava y terreno compactado encima del suelo original.

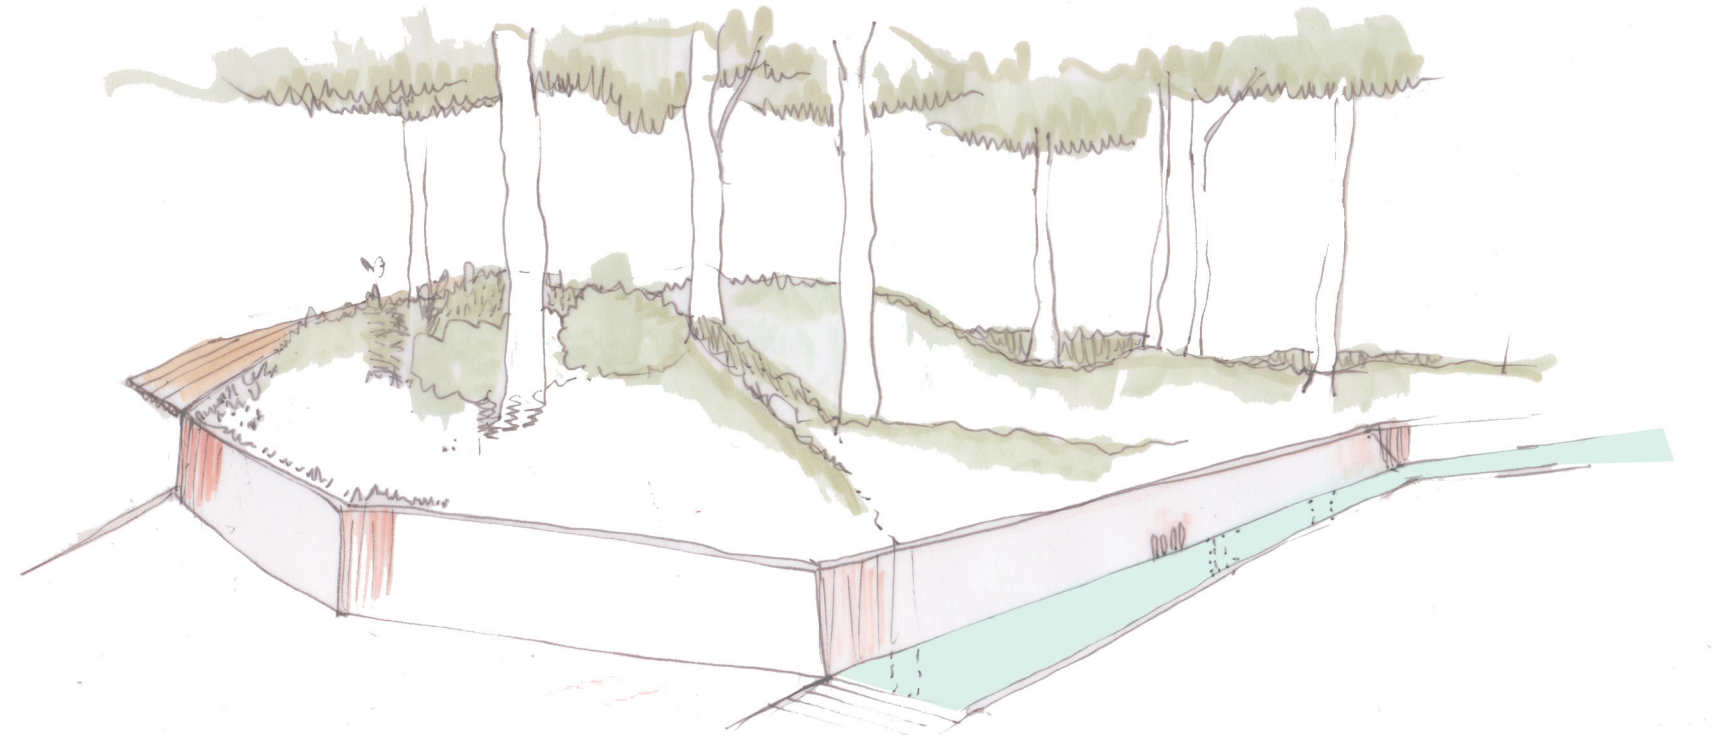
Pavimento prefabricado hormigón 30 x 60 cm, se coloca sobre lecho de arena y turba encima de grava apisonada sobre el suelo original.
